Deddf Rheoli Llifogydd a Dŵr 2010

Adroddiad Ymchwiliad Llifogydd Adran 19
FI0118

Lleoliad: Ffordd Dewi, Oakenholt
Dyddiad y Digwyddiad: 5 – 6 Ionawr 2025

CYNGOR
Sir y Fflint
Flintshire
COUNTY COUNCIL

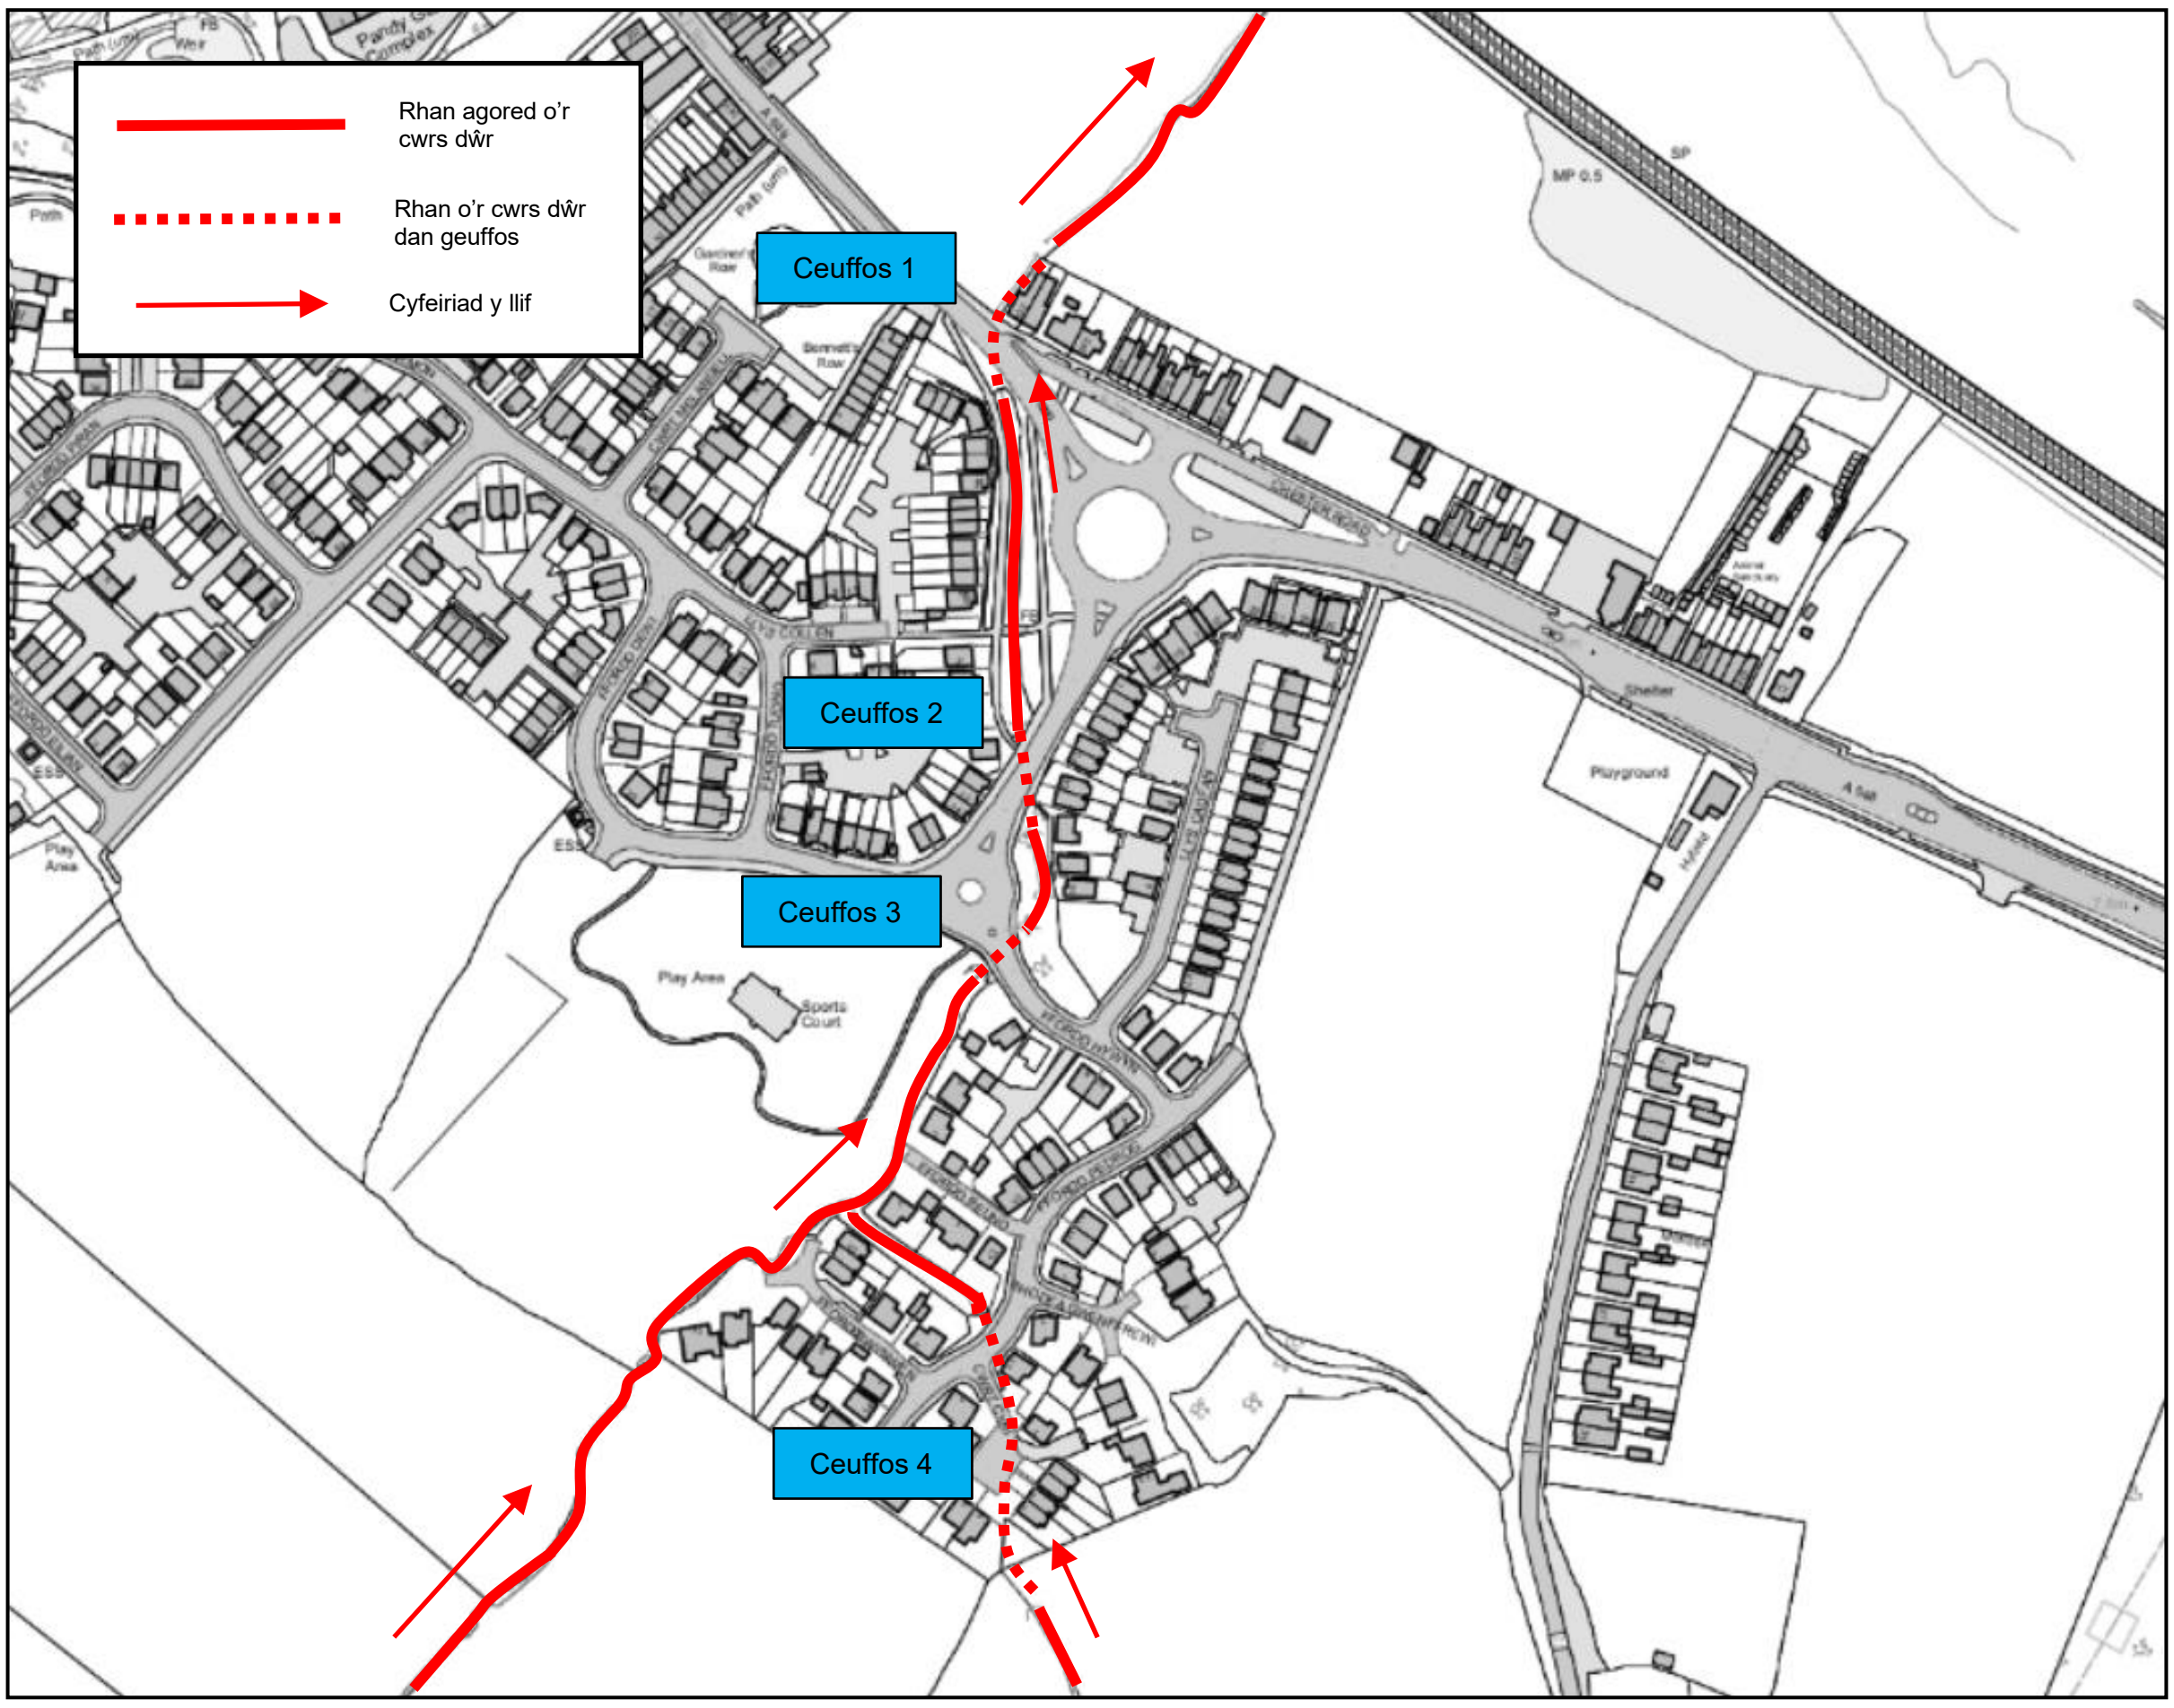
Ffigur 4 – Rhannau agored o gwrs dŵr Croes Onn a rhannau sydd dan geuffosydd

2.6 Mae rhannau o'r cwrs dŵr agored yn ardal yr astudiaeth wedi'u rhoi dan geuffosydd fel rhan o'r datblygiad a cheir amlinelliad bras o'u hynt isod. Mae ceuffos yn strwythur, peipen neu flwch fel arfer, sy'n galluogi dŵr i lifo o dan ryw rwystr fel ffordd neu reilffordd (gweler y lluniau yn Atodiad D sy'n dangos mwy o fanylion).

2.12 Cyn adeiladu'r datblygiad o dai'n ddiweddar, soniodd preswylydd lleol eu bod wedi gweld llifogydd ar y caeau ar sawl achlysur. Mae'n hysbys hefyd y bu llifogydd ar brydiau ar yr A548 (Ffordd Caer) gerllaw 'Ceuffos 1' a'r ffos gyfagos a nodir yn Ffigur 4.

4.17 Ar 6 Ionawr, daeth contractwyr y Gwasanaethau Stryd i ddefnyddio chwistrell jet bwerus i glirio malurion a llaid o 'Geuffos 2' fel y nodir yn Ffigur 4, yn dechrau o'r cefnfur i lawr y nant a gweithio'u ffordd i fyny drwy'r geuffos. Soniwyd fod hynny wedi cynyddu'r llif drwy'r geuffos ryw fymryn a bod hynny wedi galluogi rhywfaint o'r dŵr i ddraenio o gwrs dŵr Croes Onn i fyny'r nant. Wedi draenio'r nant yn rhannol gallai contractwyr fynd ati i glirio o gwmpas cefnfur a mewndwll 'Ceuffos 2', ll tynnwyd astell bren a malurion eraill fel dail ac ati; roedd hynny'n cadarnhau sylwadau blaenorol Gwasanaeth Tân ac Achub Gogledd Cymru. Pan dynnwyd y rhwystrau hynny, soniodd tystion eu bod wedi gweld dŵr yn tywallt yn sydyn drwy 'Geuffos 2'.

Cyf	Budd-ddeiliad	Camau a argymhellir	Cynnydd ar hyn o bryd
01	Awdurdod Llifogydd Lleol Arweiniol	Canfod pwy sy'n gyfrifol am gynnal a chadw ceuffosydd 1-4 yn Ffigur 4 a hysbysu'r holl fudd-ddeiliaid fel y gellir rhoi gwybod am broblemau yn y dyfodol a'u datrys.	Ceuffos 1: Cyngor Sir y Fflint (yr Awdurdod Priffyrdd) Ceuffos 2: Cartrefi Anwyl Ceuffos 3: Cartrefi Anwyl Ceuffos 4: Cartrefi Anwyl I'w hysbysu'n ffurfiol pan gyhoeddir yr adroddiad
02	Perchnogion Glannau'r Afon	Adolygu dulliau cynnal a chadw'r systemau cwrs dŵr cyffredin ar y safle (*gan gynnwys cyrsiau dŵr agored a rhai dan geuffosydd*). ***https://www.naturalresources.wales/flooding/owning-a-watercourse?lang=cy***	Parhaus
03	Awdurdod Llifogydd Lleol Arweiniol	Cysylltu â pherchnogion tir i lawr y nant er mwyn tynnu llaid o'r cwrs dŵr agored yn is i lawr o ble mae'r dŵr yn arllwys o 'Geuffos 1'.	Cwblhawyd ar 05.03.25 [Gweler y cofnod ffotograffig]

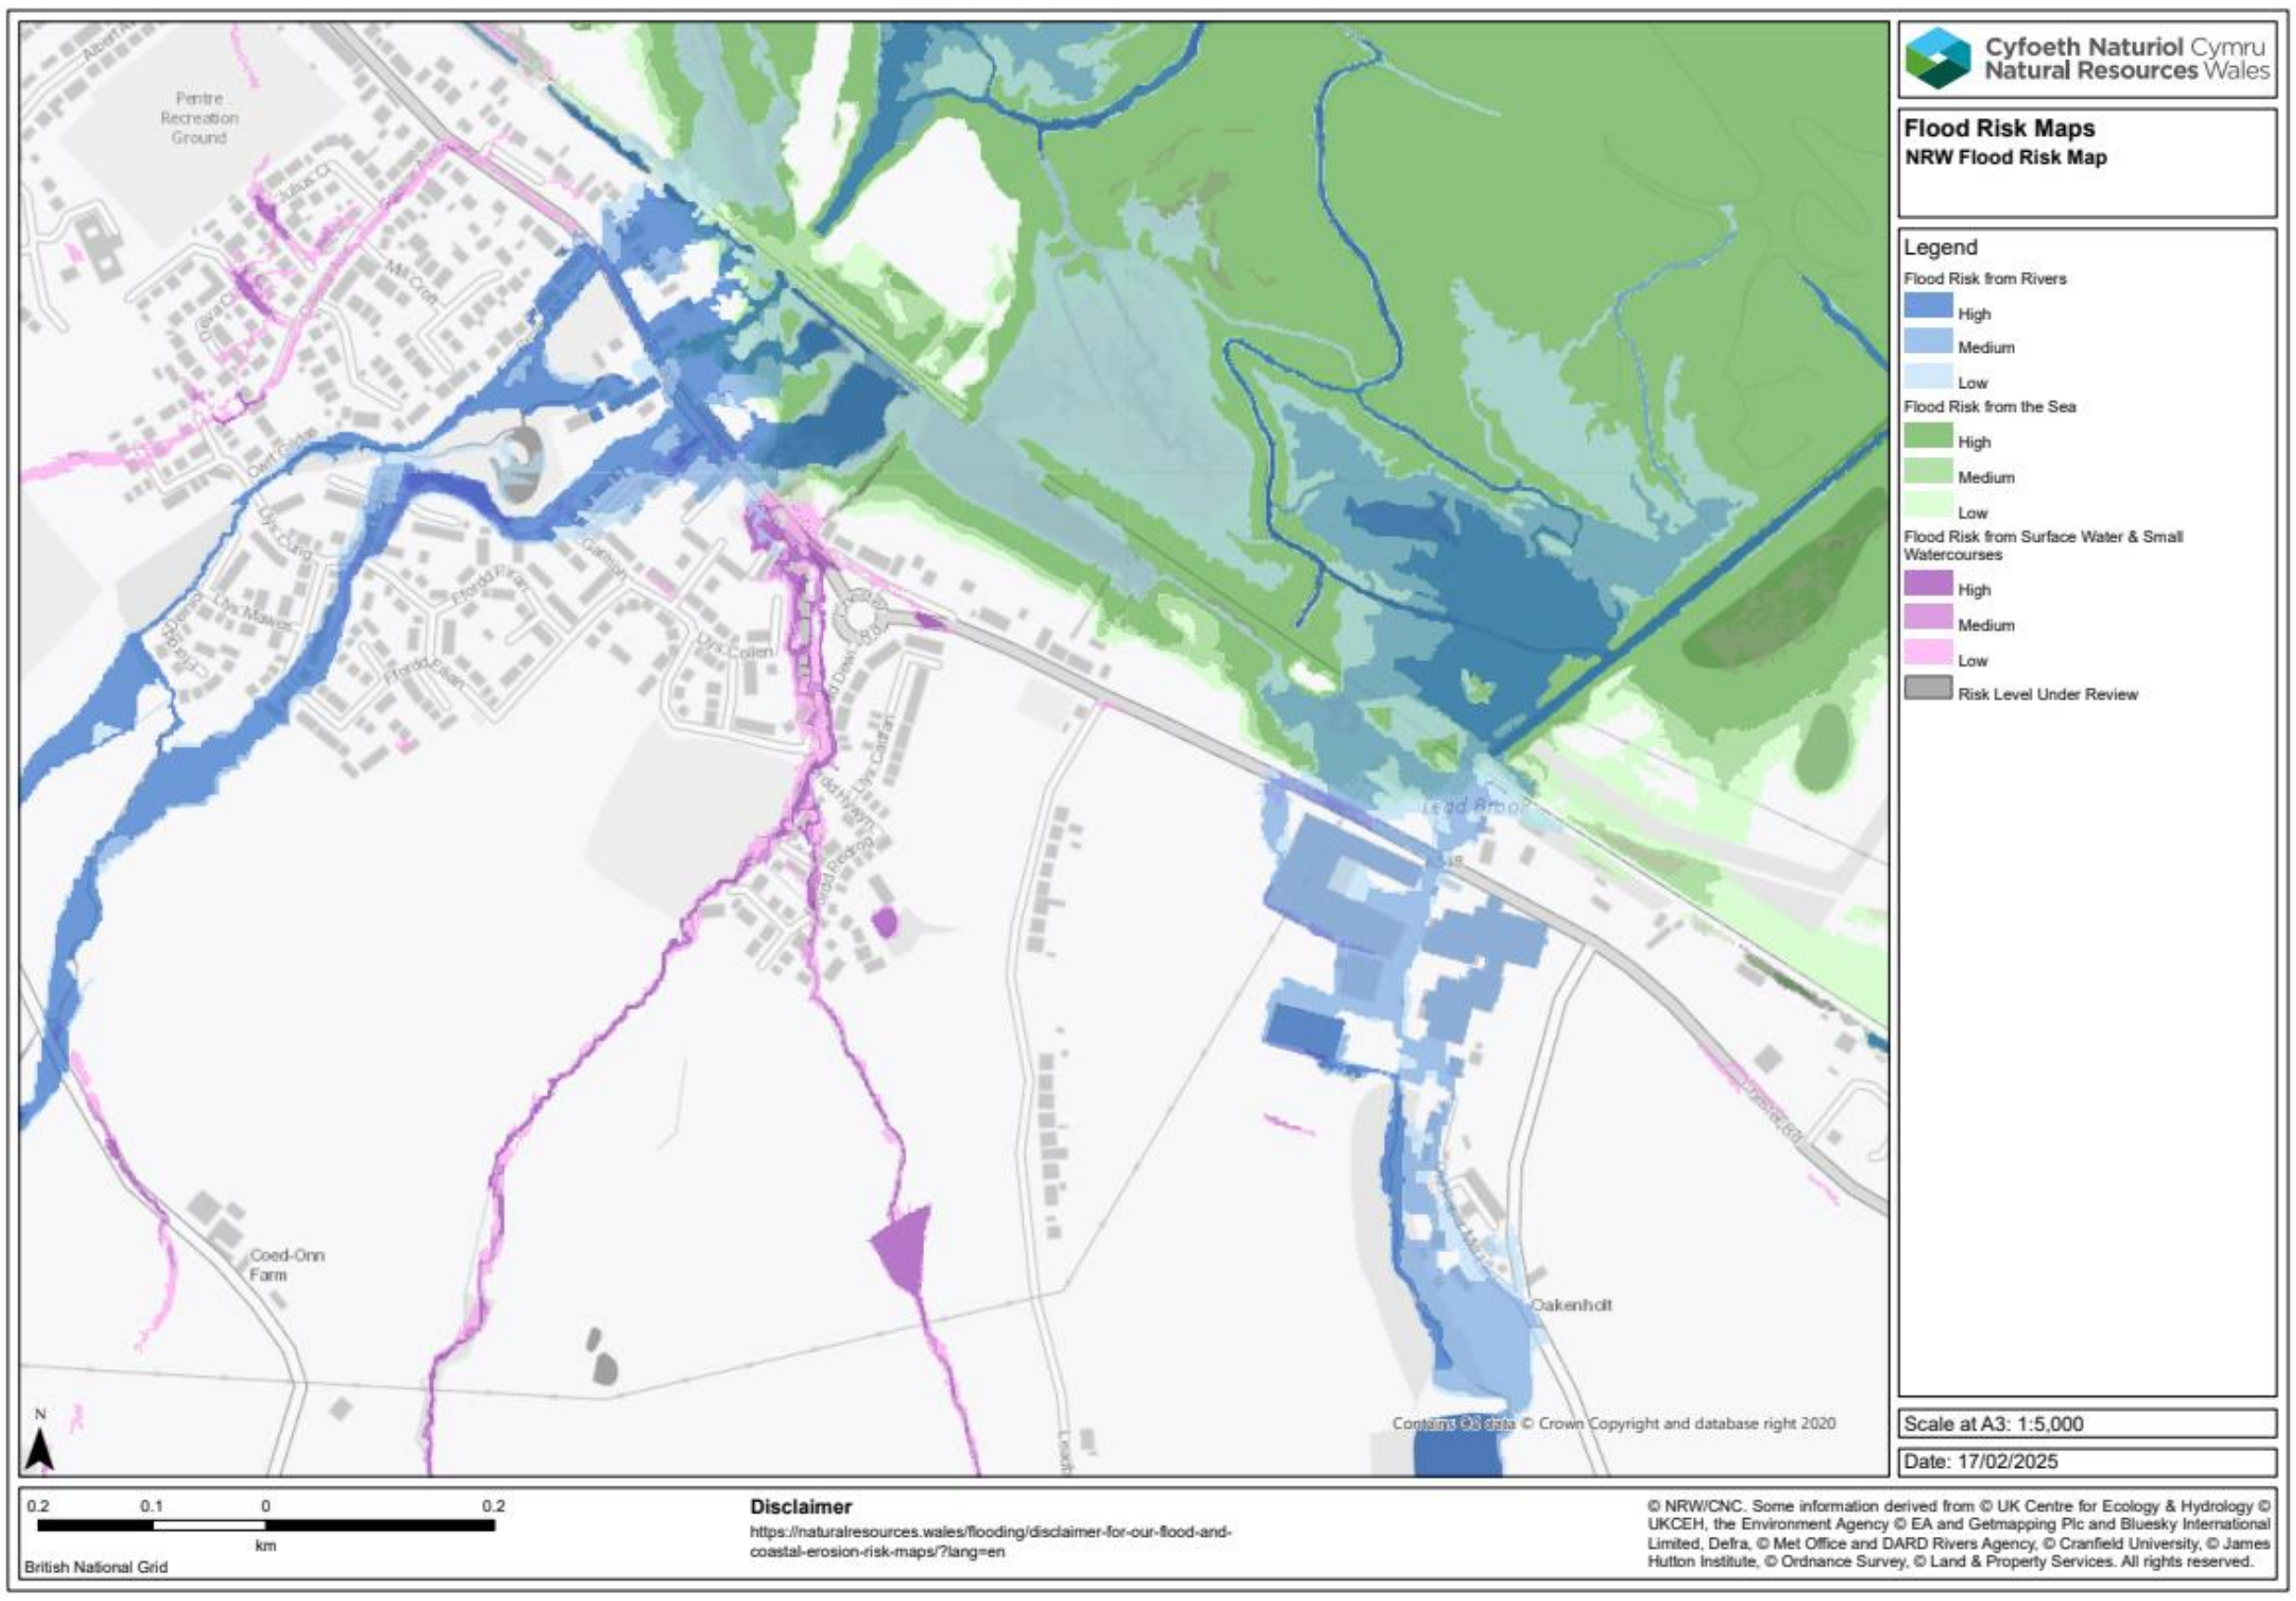
Ffigur 5 – Map Perygl Llifogydd ac Erydu Arfordirol CNC

2.9 Mae'r perygl llifogydd a ddynodir ar fap CNC, 'Perygl Llifogydd o Ddŵr Wyneb a Mân Gyrsiau Dŵr' (Ffigur 5) yn deillio o astudiaeth fodelu a fu'n mesur elfennau fel glawiad a data LiDAR. Mae'r map yn dangos ardaloedd lle gallai dŵr wyneb lifo neu gronni pan mae'n glawio'n drwm. Nid yw map CNC yn cynnwys elfennau fel systemau draenio, ceuffosydd, rhwystrau a newidiadau diweddar mewn lefelau tir oherwydd datblygiadau.

2.10 Yn ôl map CNC, unwaith y byddai'r llifogydd yn mynd yn fwy na'r hyn y gall y sianeli ei ddal, byddent yn dal i lifo tua'r gogledd ar hyd ymyl gorllewinol y sianel a thros Ffordd Dewi.

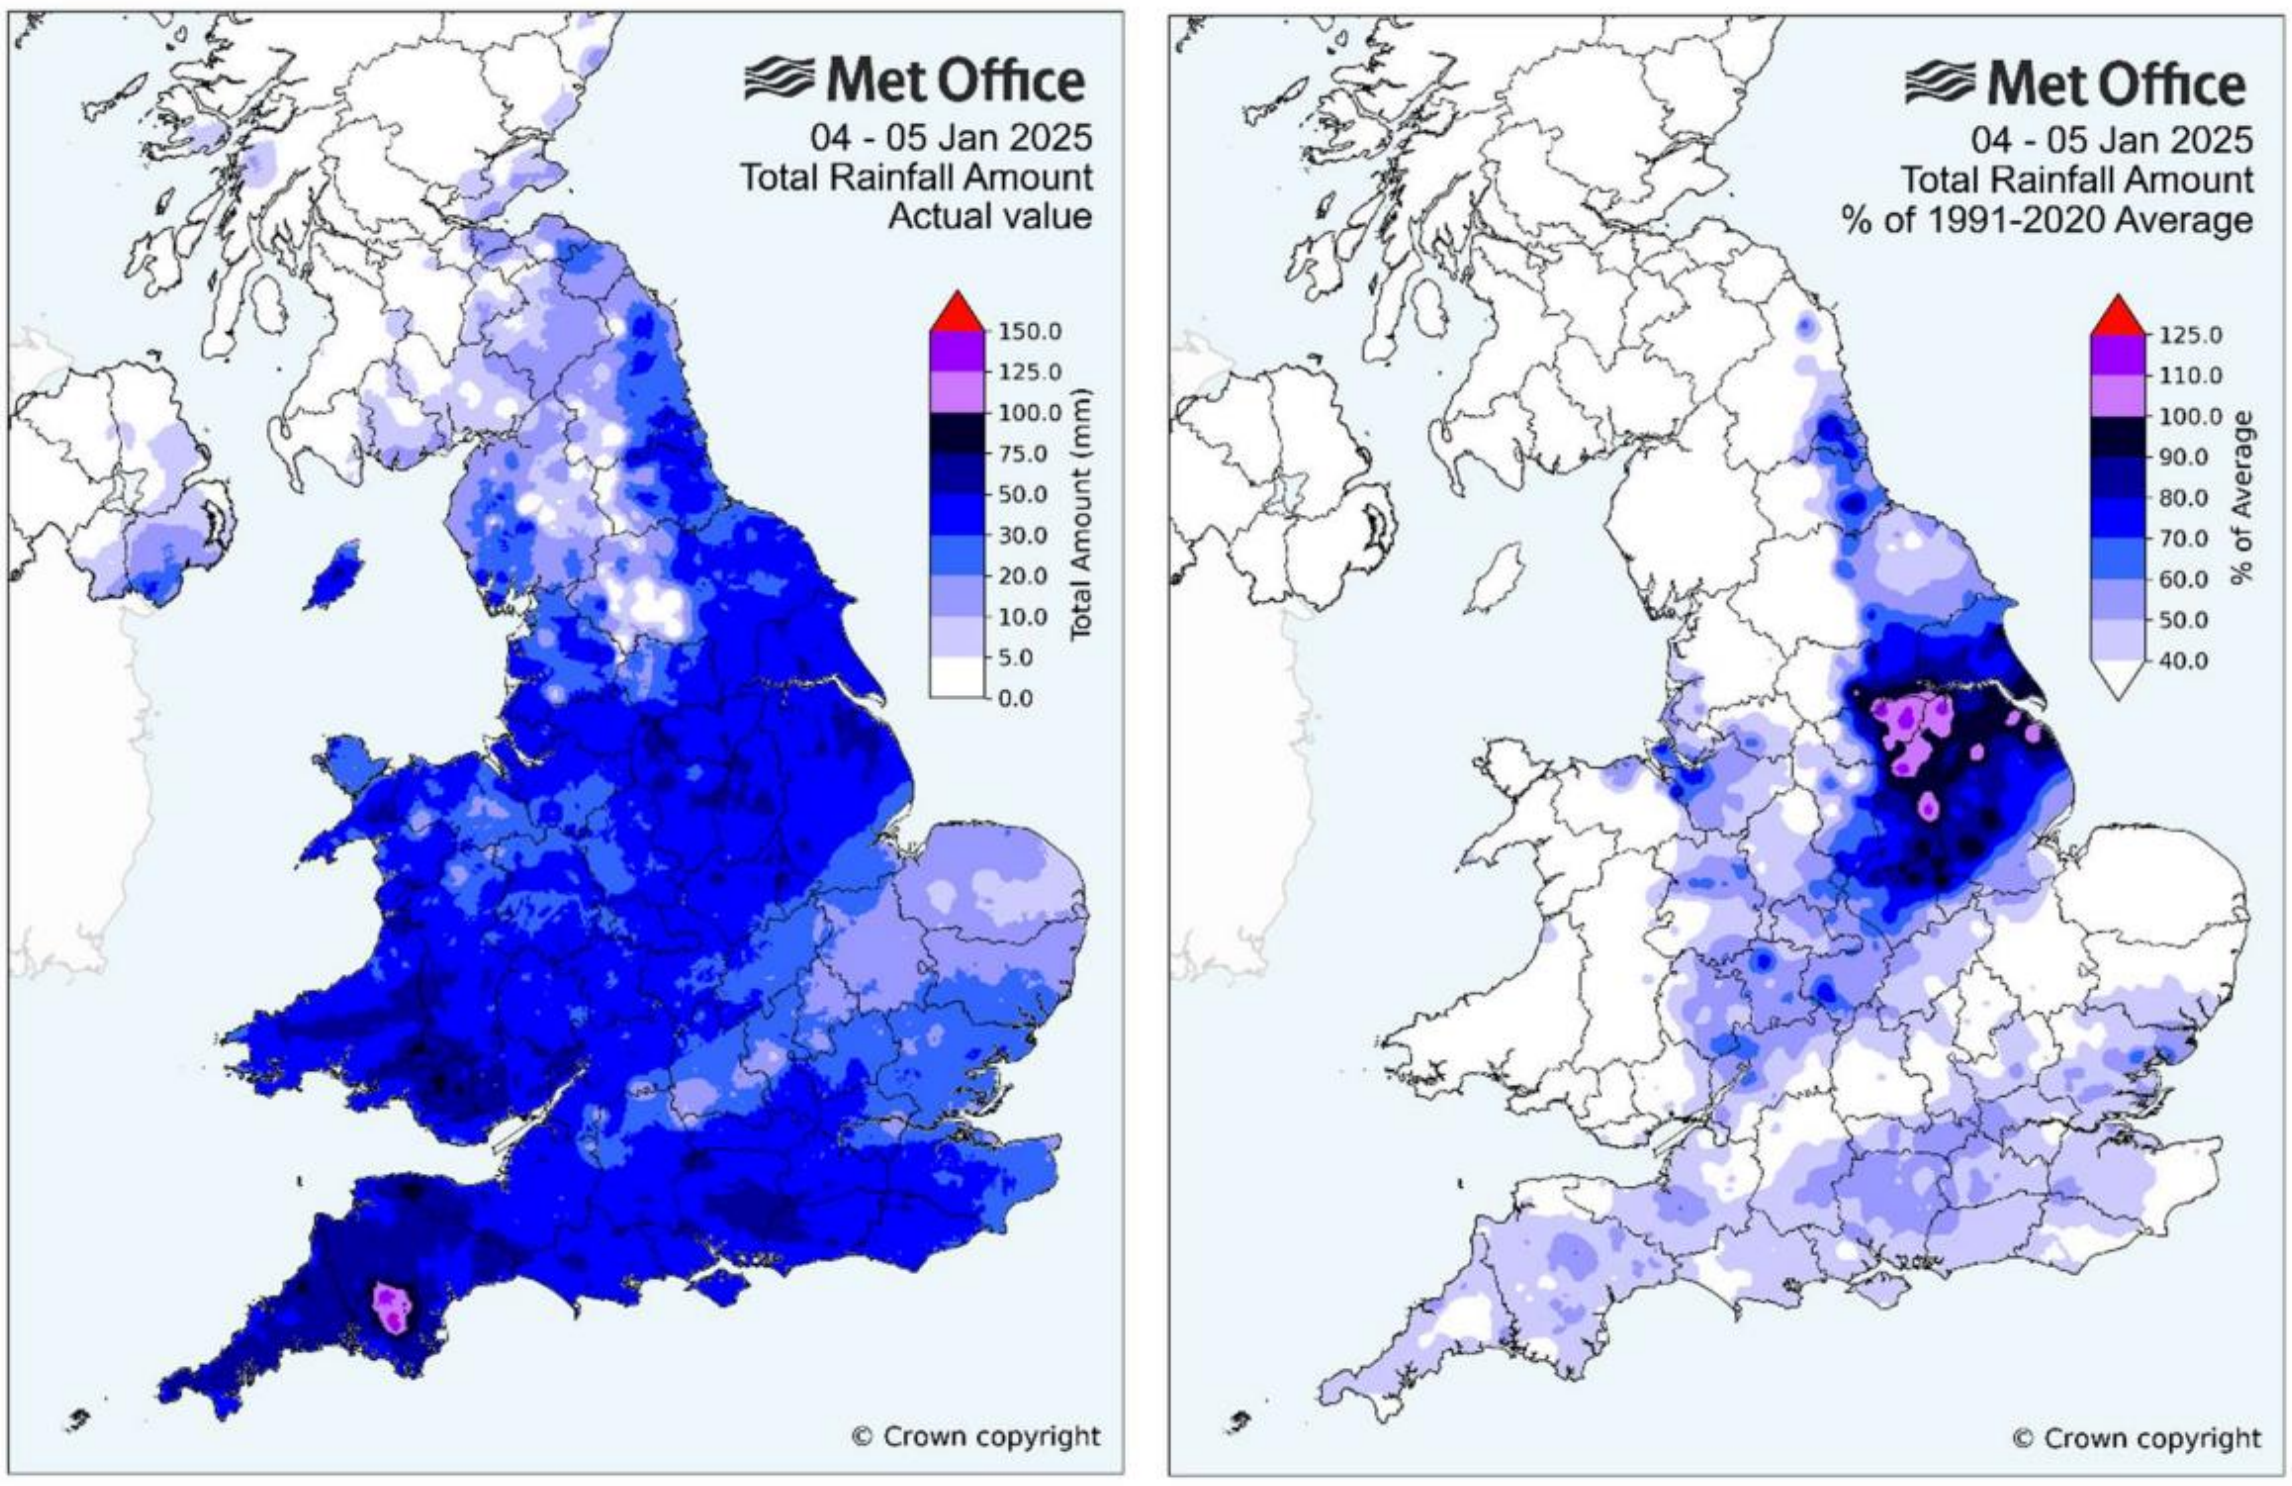
Ffigur 6 – Glawiad Dyddiol Cronnus 4 – 5 Ionawr 2025 yn ôl y Swyddfa Dywydd[5]

3.1 Ar 5 Ionawr 2025, ffurfiodd system dywydd gwasgedd isel a’i chanol o gwmpas de orllewin y Deyrnas Unedig a bu eira a glaw trwm mewn llawer o ardaloedd. Fel y gwelir yn Ffigur 6, cafodd y rhan helaeth o’r Deyrnas Unedig fwy na 30mm o law ac yng ngogledd Cymru, cafwyd rhwng 20mm a 50mm mewn rhai ardaloedd. Yng ngogledd ddwyrain y Deyrnas Unedig, roedd y glawiad yn hafal i fwy na 90% o’r glaw a ddisgwylid ym mis Ionawr a chafodd rhai ardaloedd eu diwrnodau gwlypaf ym mis Ionawr ers pan ddechreuwyd cadw cofnodion. Creodd y system dywydd honno broblemau helaeth â llifogydd ledled y Deyrnas Unedig ac yn enwedig felly yn Swydd Gaerlŷr a Swydd Lincoln. Yn ôl Asiantaeth yr Amgylchedd, cafwyd llifogydd mewn tua 800 o dai oherwydd y tywydd.

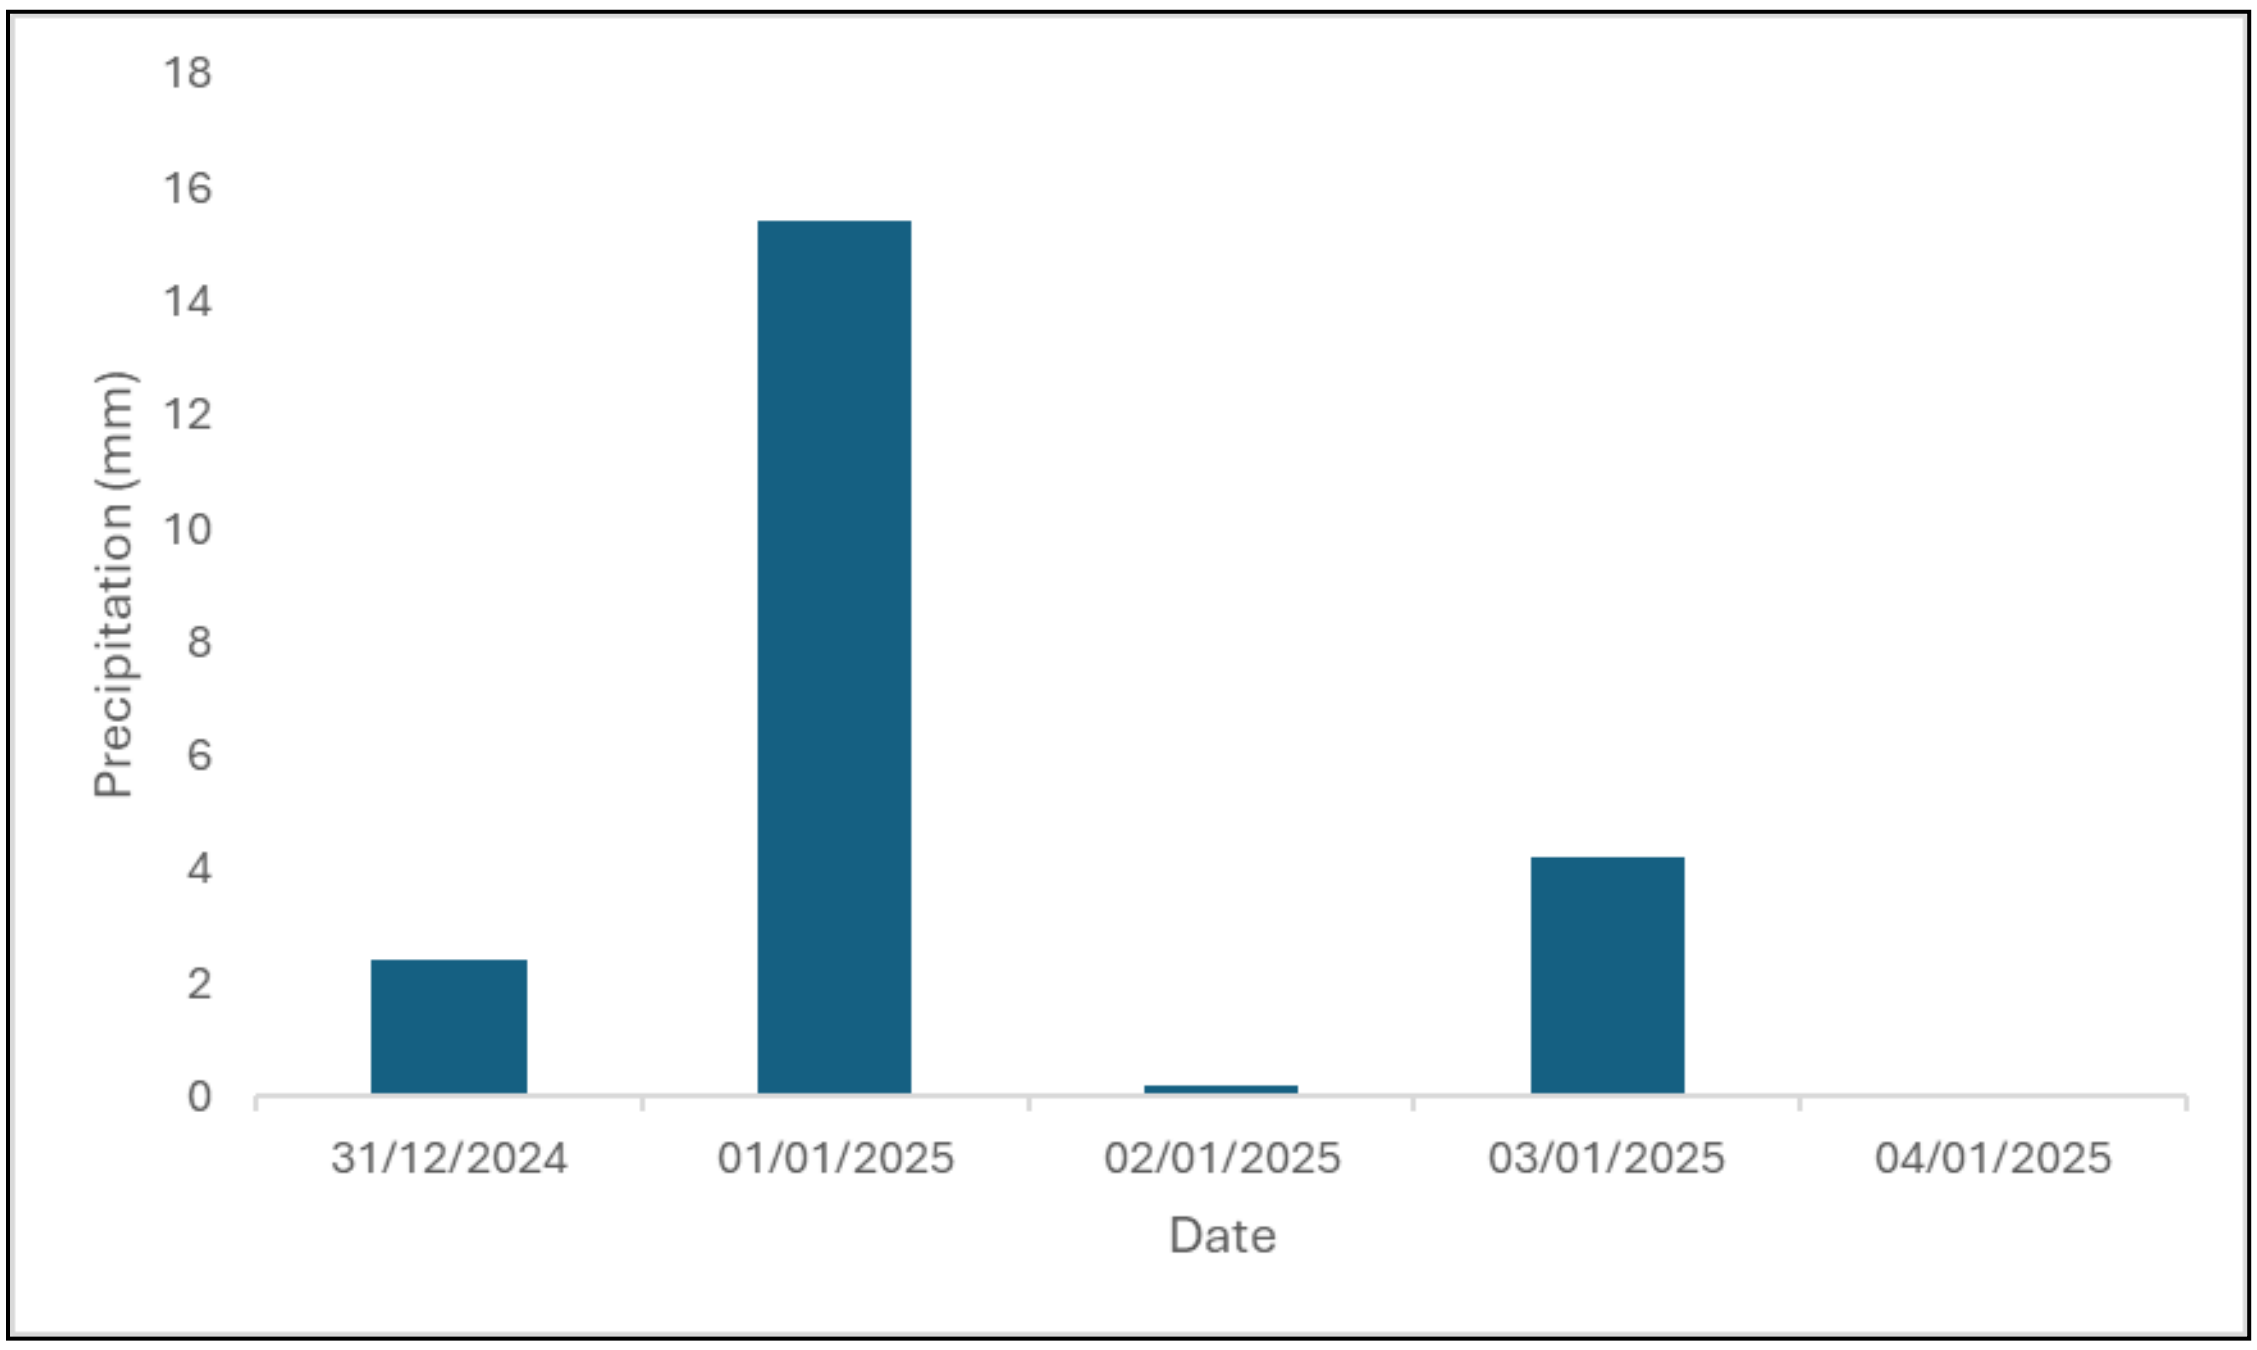
Ffigur 7 – Cofnodion Medrydd Glaw CNC yn Llaneurgain yn y diwrnodau cyn y 5ed

3.4 Dengys Ffigur 7 y glaw ac eira a ddisgynnodd yn y 5 o ddiwrnodau cyn 5 Ionawr yn ôl medrydd glaw Llaneurgain.

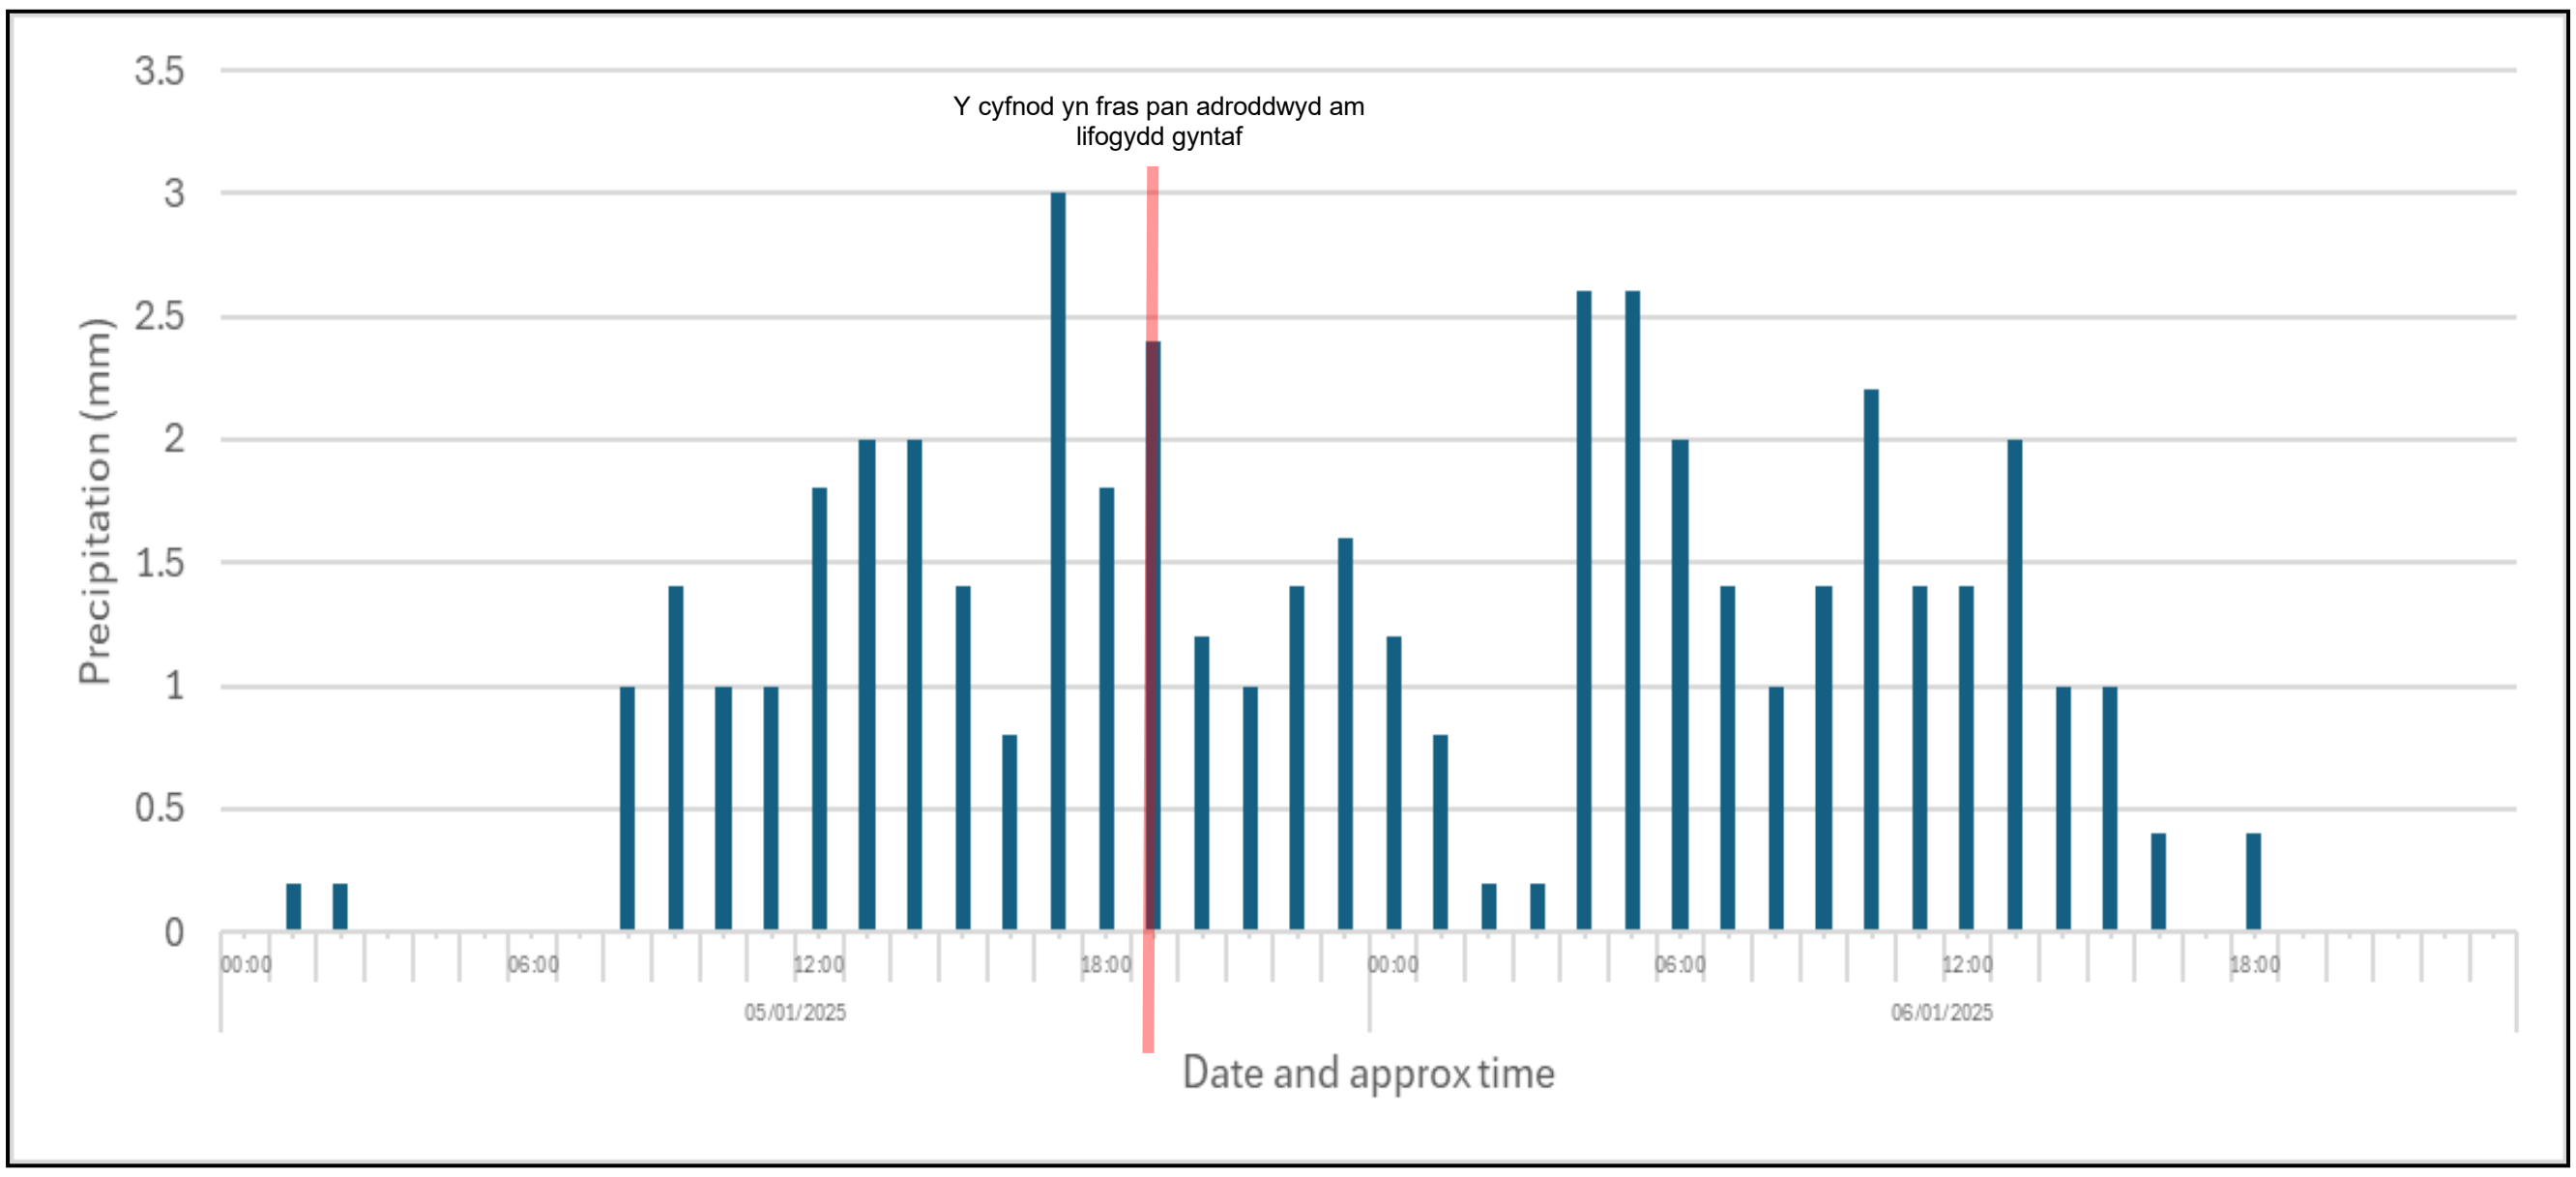
Ffigur 8 – Glawiad bob awr rhwng 5 a 6 Ionawr 2025

3.5 Dengys Ffigur 8 y syrthiodd tua 47.2mm o law mewn 32 awr yn ystod y llifogydd, gyda 3mm yn syrthio â'r glaw yn ei anterth rhwng 17:00 a 18:00 ar 5 Ionawr.

3.6 Ar sail dadansoddiad o'r Llawlyfr Amcangyfrif Llifogydd, awgrymir bod glawiad fel hynny'n hafal i Debygolrwydd Gormodiant Blynyddol o tua 25%. Mae hynny'n golygu bod y glawiad a gafwyd â thebygolrwydd o tua 25% o ddigwydd mewn unrhyw flwyddyn.

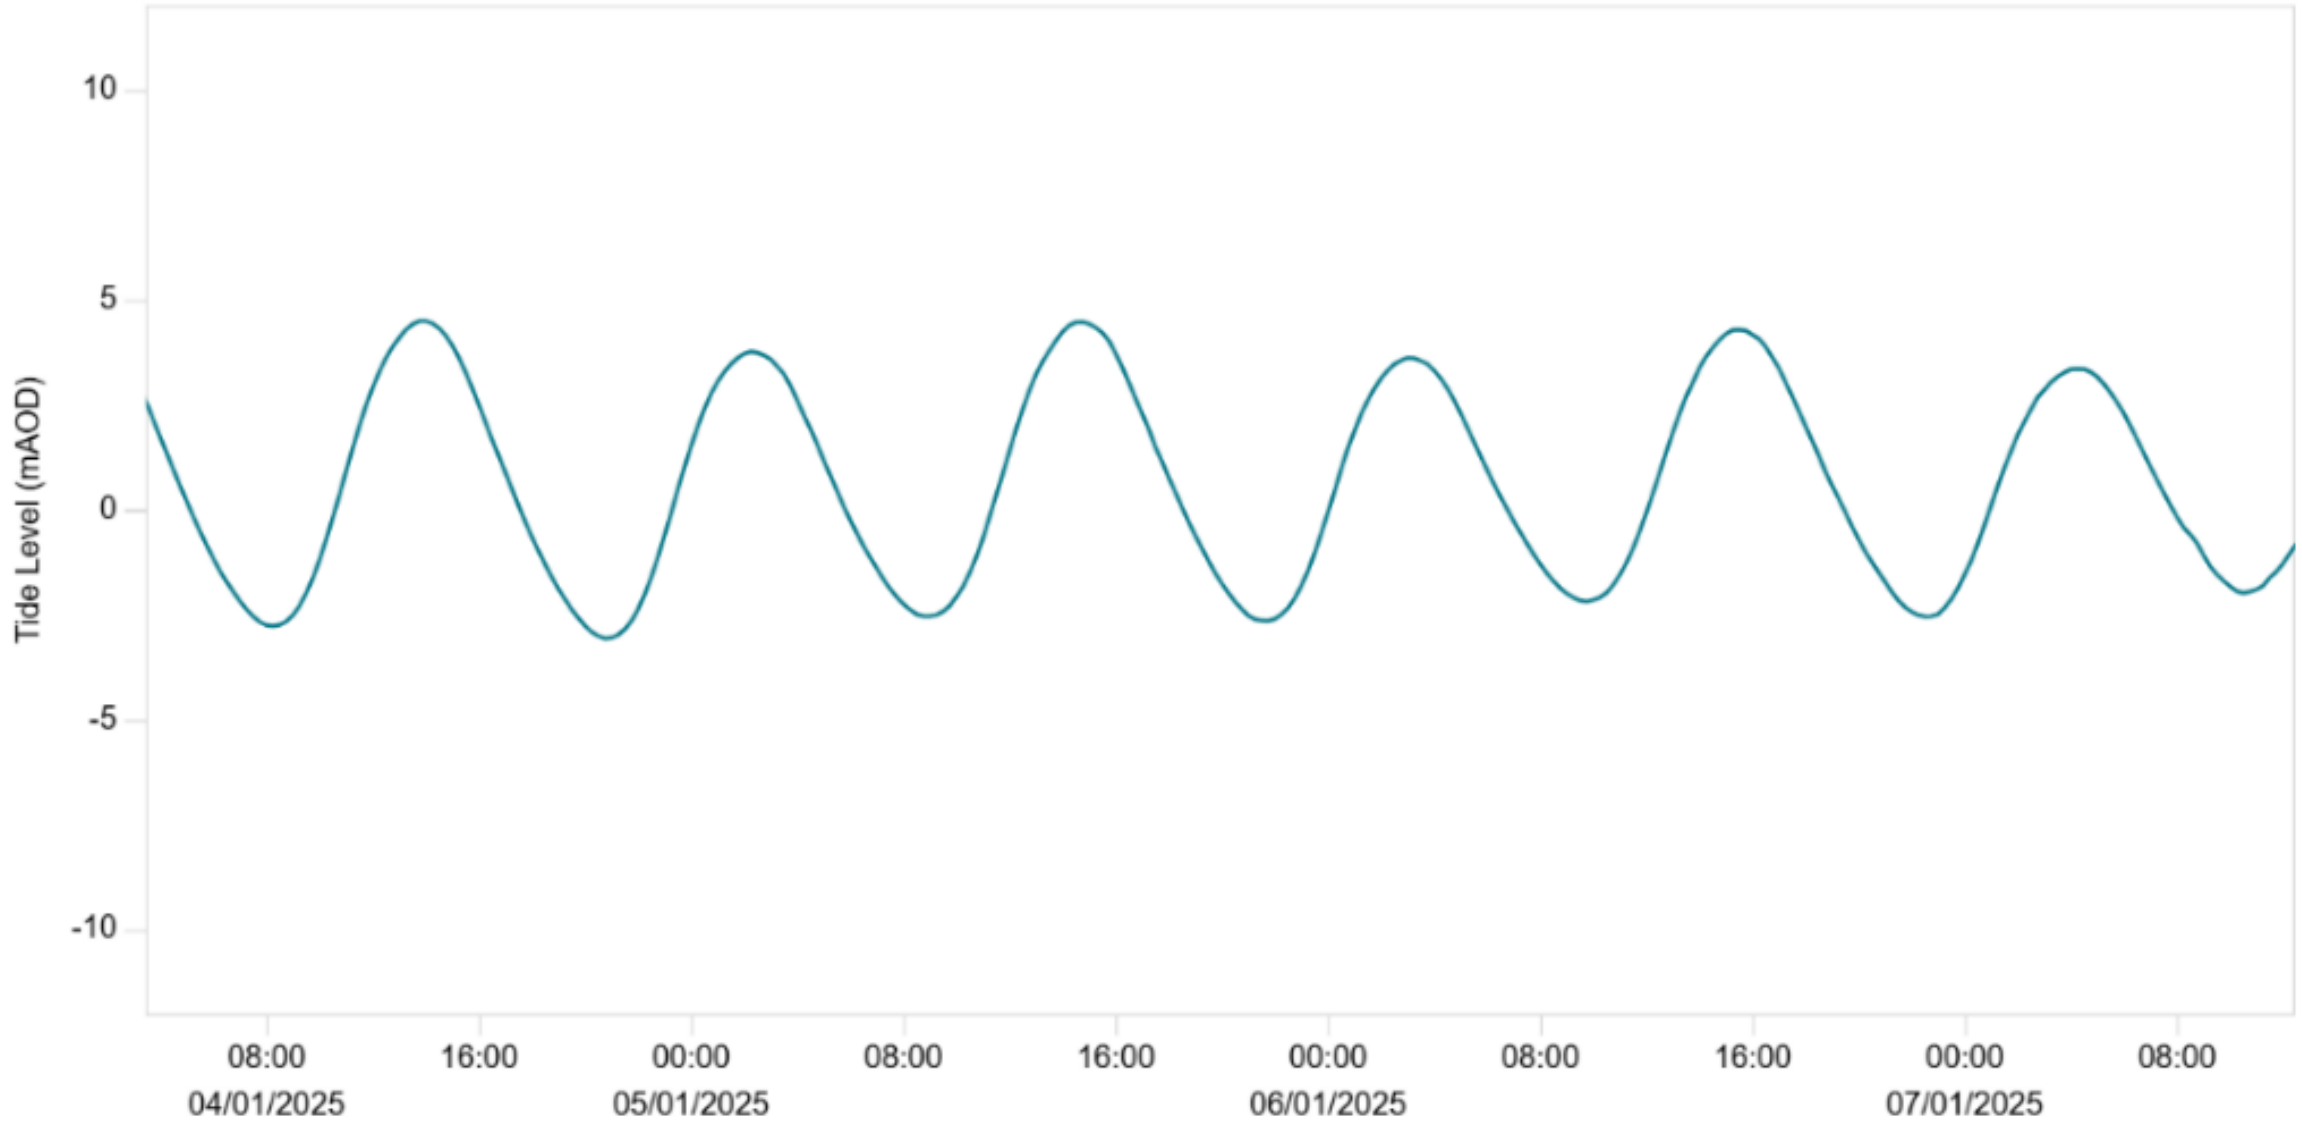
Ffigur 9 – Data Medrydd Llanw Lerpwl

3.7 Cafwyd data'r llanw o Fedrydd Llanw Lerpwl[7] (yr un agosaf at Oakenholt). Roedd y glaw yn ystod y llifogydd hyn yn ei anterth rhwng 5pm a 6pm ar 5 Ionawr ac roedd hi'n benllanw ychydig cyn 4pm fel y gwelir yn Ffigur 9. Efallai bod lefelau'r cwrs dŵr hwn yn codi ar adeg penllanw, gan y gallai lefelau uchel o dŵr yn Afon Dyfrdwy fod yn atal y llif.
