Deddf Rheoli Llifogydd a Dŵr 2010

Adroddiad Ymchwiliad Llifogydd Adran 19
FI0118

Lleoliad: Ffordd Dewi, Oakenholt
Dyddiad y Digwyddiad: 5 – 6 Ionawr 2025

CYNGOR
Sir y Fflint
Flintshire
COUNTY COUNCIL

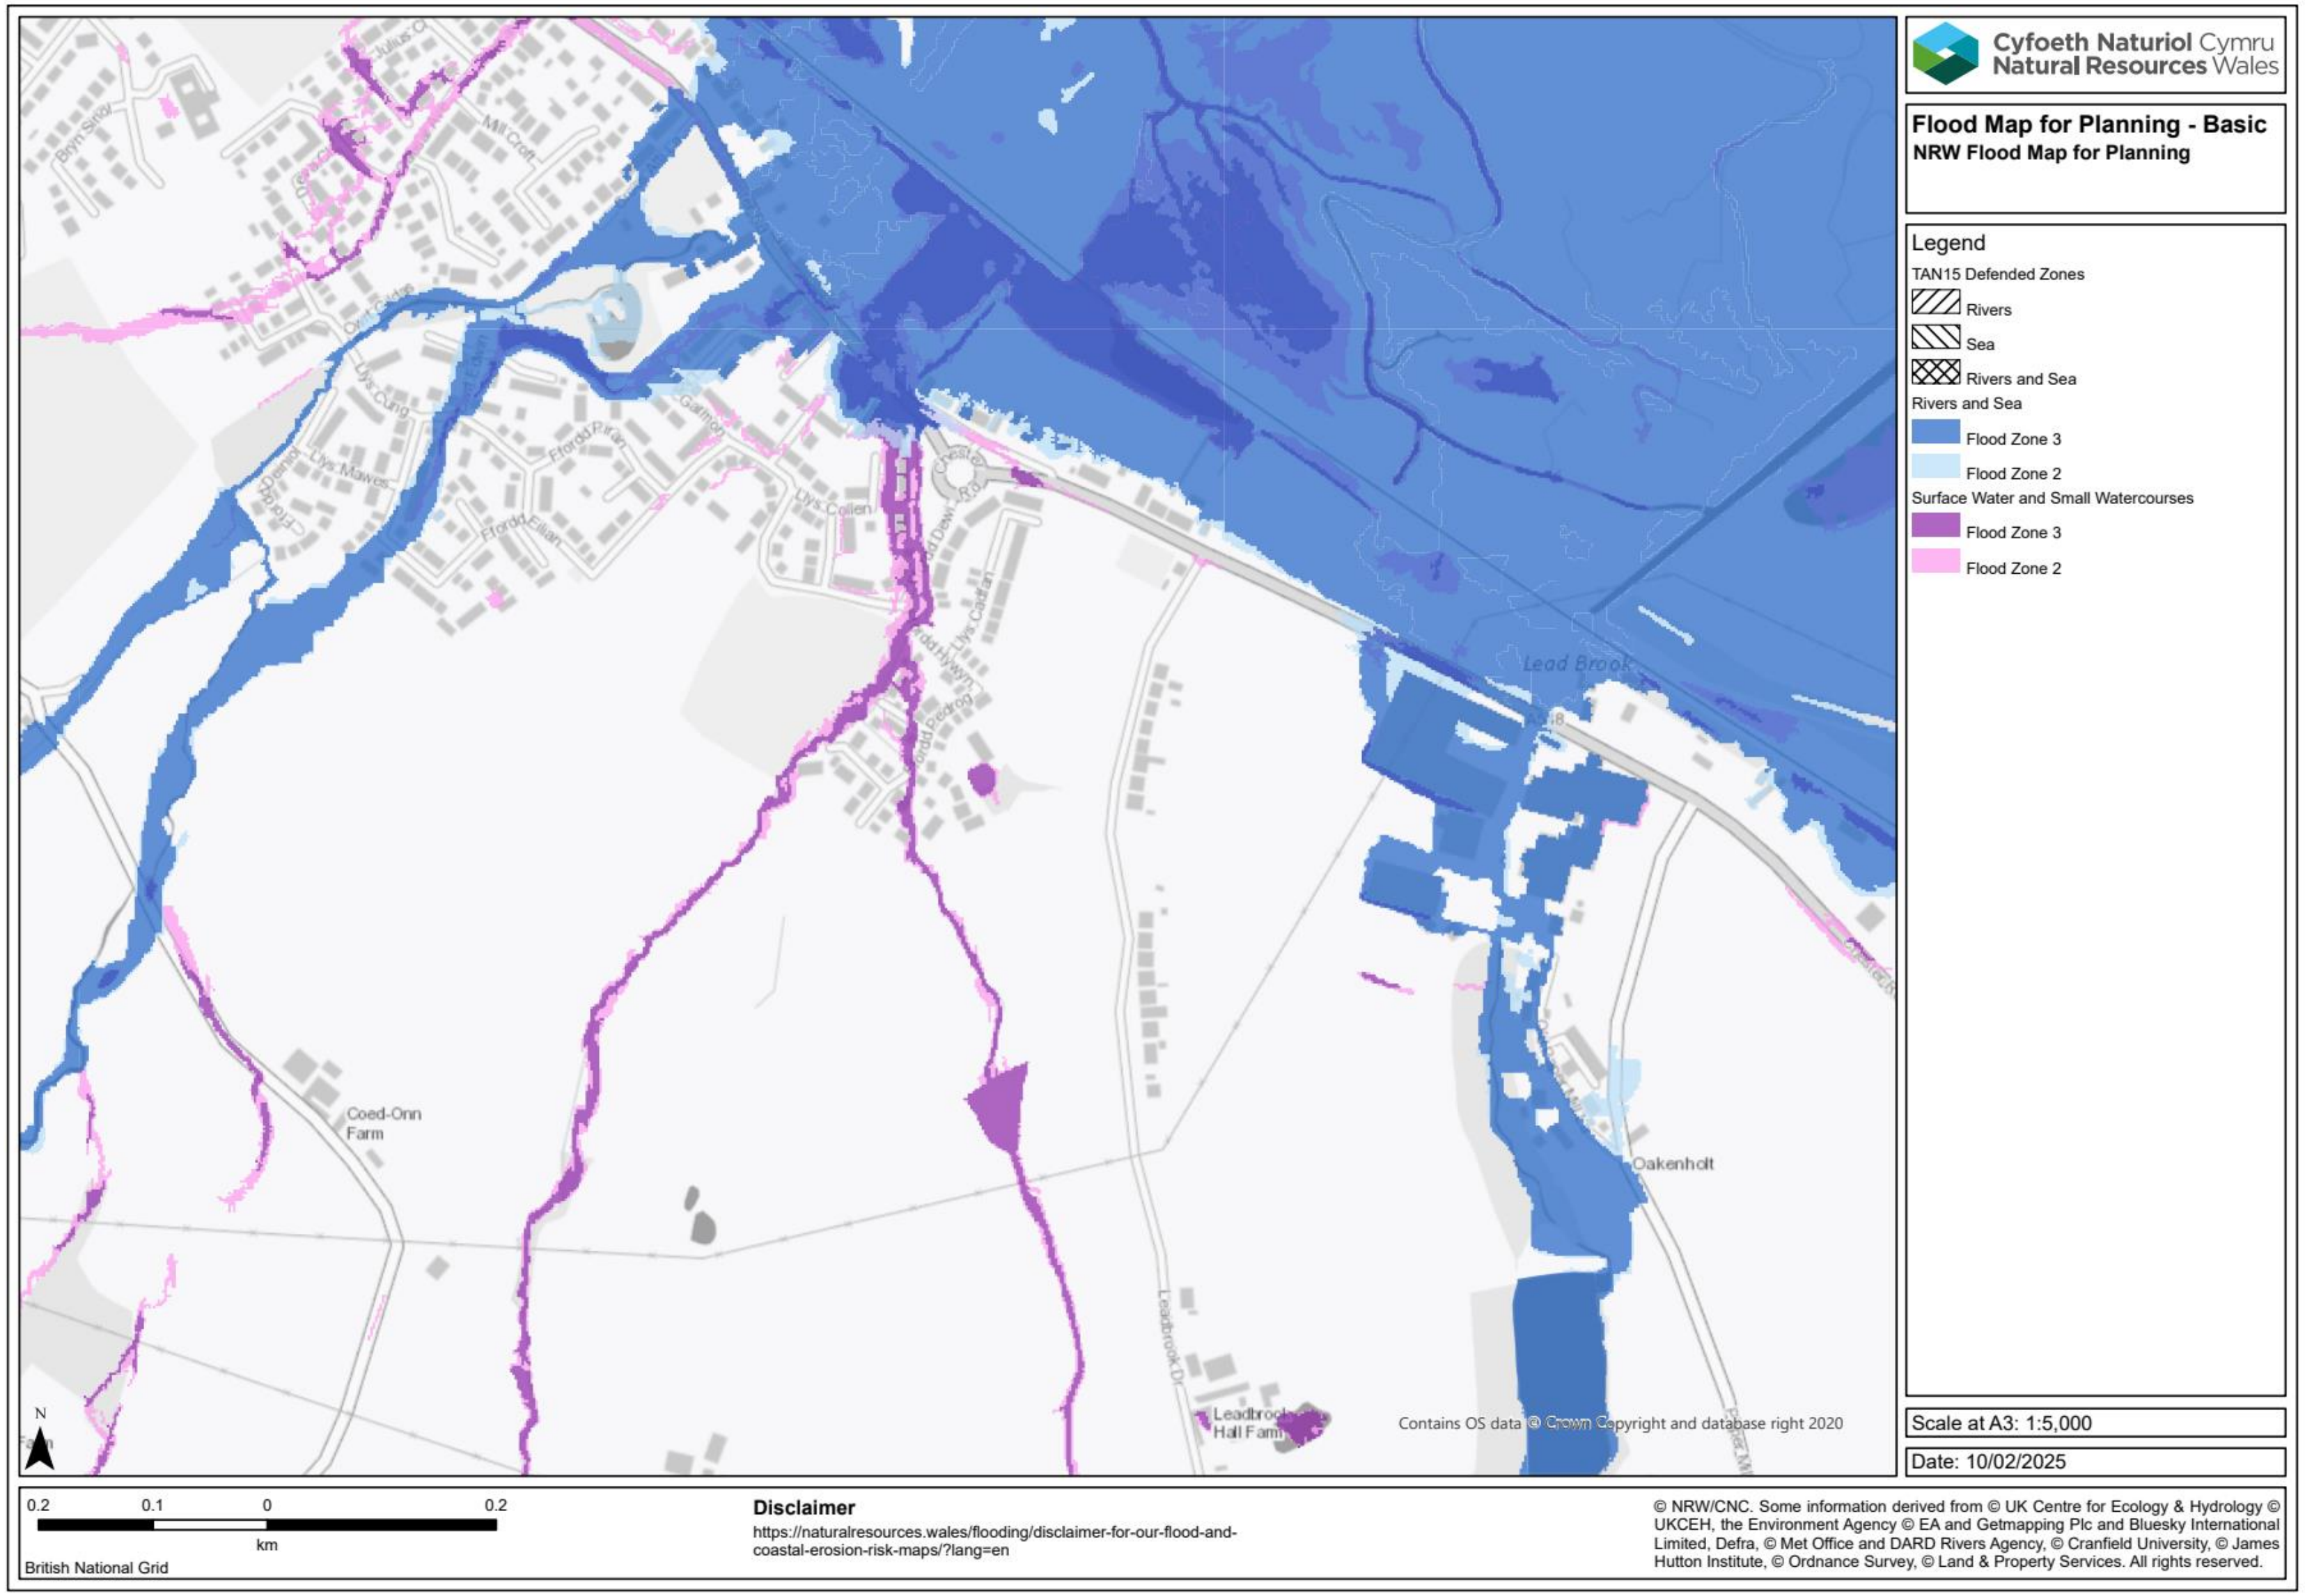
Map Llifogydd ar gyfer Cynllunio CNC

2.8 Yn ôl 'Map Llifogydd ar gyfer Cynllunio' Cyfoeth Naturiol Cymru (CNC)[3] yn Atodiad B, mae rhan o ardal yr astudiaeth yn gorwedd mewn Parthau Llifogydd 3 a 2 ar gyfer dŵr wyneb a mân gyrsiau dŵr. Mae ardaloedd mewn Parth Llifogydd 2 yn rhai â thebygolrwydd rhwng 0.1% ac 1% (rhwng 1 mewn 1,000 ac 1 mewn 100) o lifogydd o ddŵr wyneb a/neu fân gyrsiau dŵr bob blwyddyn, gan gynnwys effeithiau newid hinsawdd. Mae ardaloedd mewn Parth Llifogydd 3 yn rhai â thebygolrwydd o 1% (1 mewn 100) o lifogydd, gan gynnwys effeithiau newid hinsawdd. Mae map CNC yn dangos fod rhai o'r tai ar y safle'n gorwedd yn y parthau hyn.

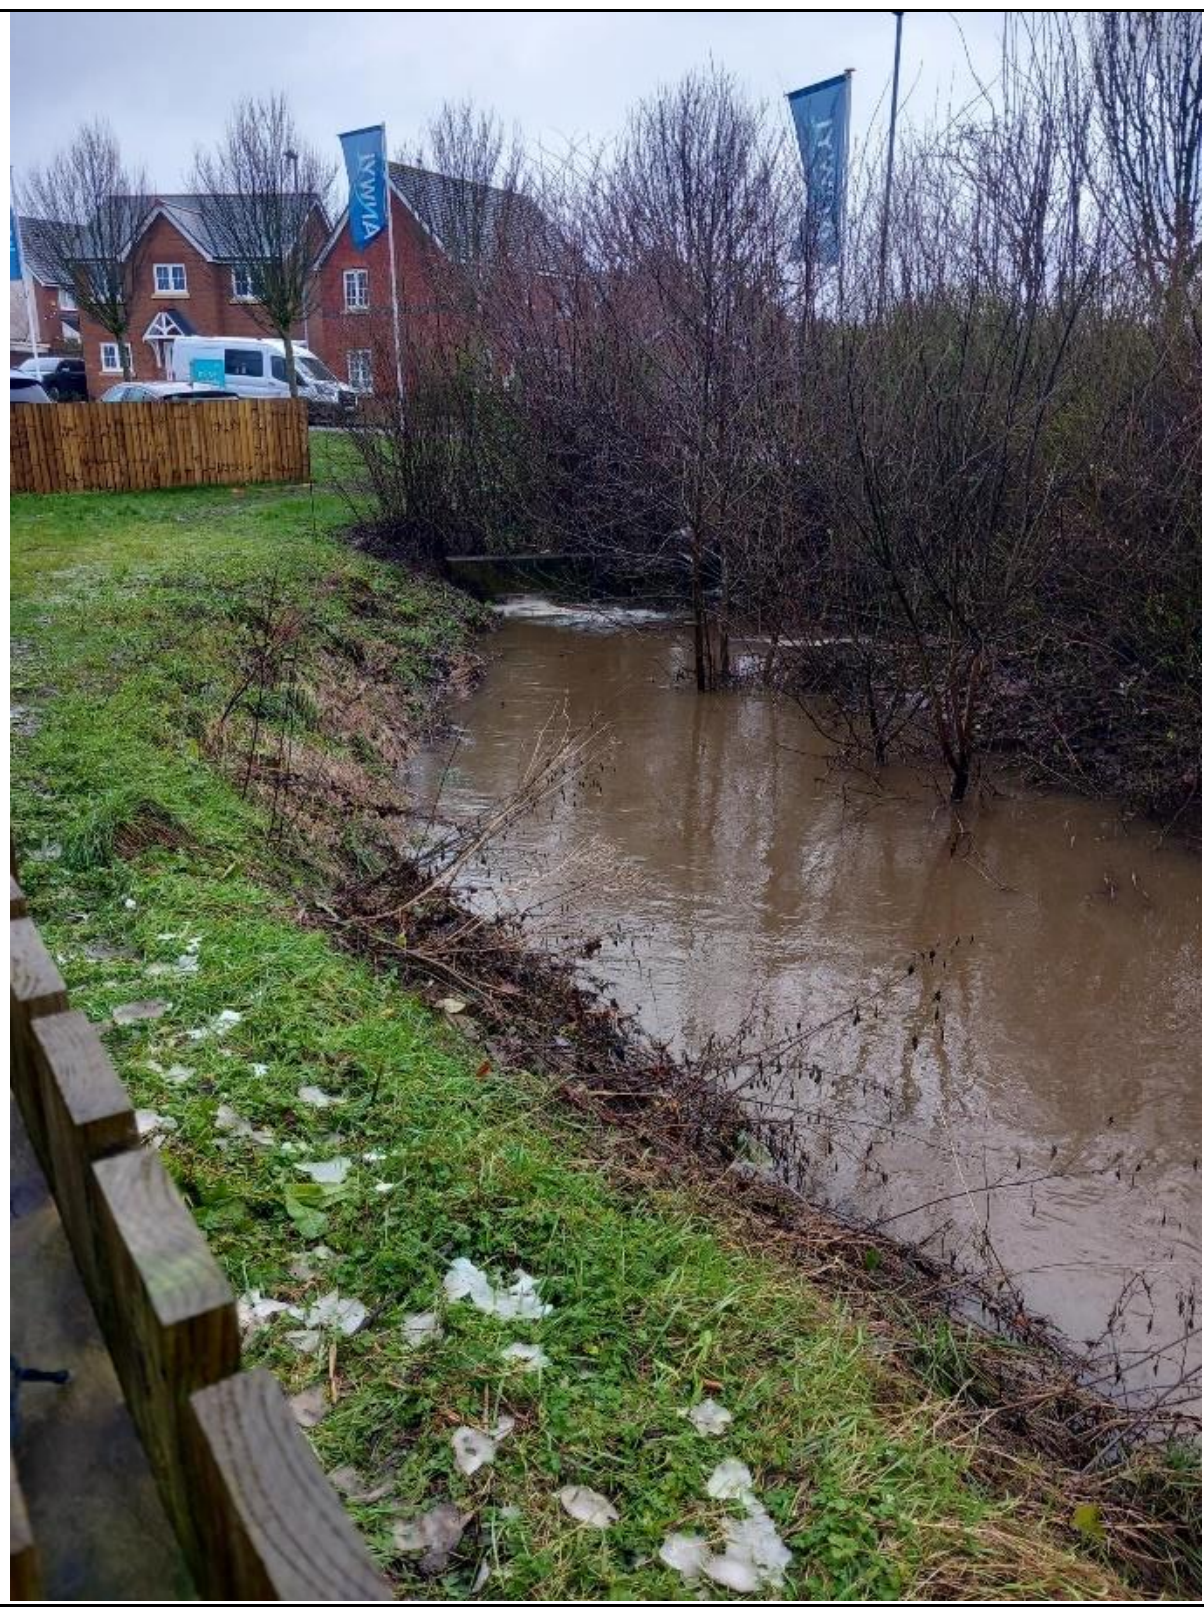
<table><tr><td>Llun rhif 13</td><td rowspan="3"></td></tr></table>

<table><tr><td>Llun rhif 13</td><td rowspan="3"></td></tr><tr><td>Disgrifiad:
Llun i fyny’r nant wrth ymyl arllwysfa ‘Ceuffos 3’ sy’n dangos lefel y dŵr yn y nant agored cyn cael gwared â’r rhwystr.
Ffynhonnell:
Gwasanaethau Stryd</td></tr></table>
